福建省泉州市欣佳酒店“3·7”坍塌 事故调查报告

国务院事故调查组

2020年7月

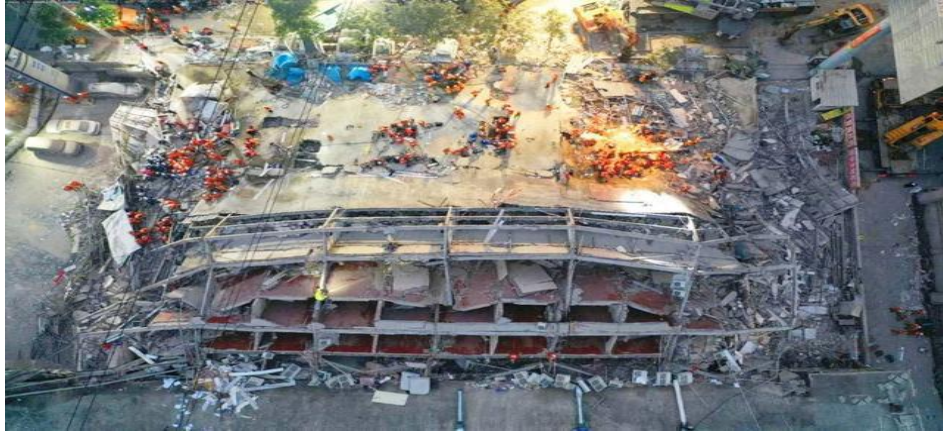
事故调查组查明，2020年3月7日17时40分许，欣佳酒店一层大堂门口靠近餐饮店一侧顶部一块玻璃发生炸裂。18时40分许，酒店一层大堂靠近餐饮店一侧的隔墙墙面扣板出现2至3毫米宽的裂缝。19时06分许，酒店大堂与餐饮店之间钢柱外包木板发生开裂。19时09分许，隔墙鼓起5毫米；2至3分钟后，餐饮店传出爆裂声响。19时11分许，建筑物一层东侧车行展厅隔墙发出声响，墙板和吊顶开裂，玻璃脱胶。19时14分许，目击者听到幕墙玻璃爆裂巨响。19时14分17秒，欣佳酒店建筑物瞬间坍塌，历时3秒（见图1）。事发时楼内共有71人被困，其中外来集中隔离人员58人、工作人员3人

图 1 建筑物坍塌后现场航拍照片 (从北往南拍摄)

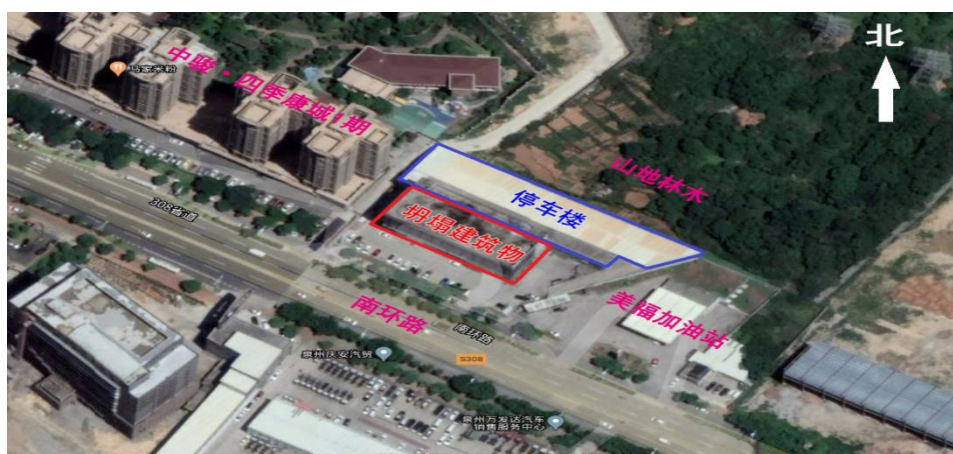
欣佳酒店建筑物位于泉州市鲤城区常泰街道上村社区南环路1688号，建筑面积约6693平方米，实际所有权归泉州市新星机电工贸有限公司，未取得不动产权证书。建筑物东西方向长48.4米，南北宽21.4米，高22米，北侧通过连廊与二层停车楼相连（见图2、图3）。该建筑物所在地土地所有权于2003年由集体所有转为国有；2007年4月，原泉州市国土资源局与泉州鲤城新星加油站^①签订土地出让合同后，于2008年2月颁给其土地使用权证^②；2014年12月，土地使用权人变更为泉州市新星机电工贸有限公司^③。该公司在未依法履行任何审批程序的情况下，于2012年7月，在涉事地块新建一座四层钢结构建筑物（一层局部有夹层，实际为五层）；于2016年5月，在欣佳酒店建筑物内部增加夹层，由四层（局部五层）改建为七层；于2017年7月，对第四、五、六层的酒店客房等进行了装修。事发前建

图 2 建筑物卫星定位图

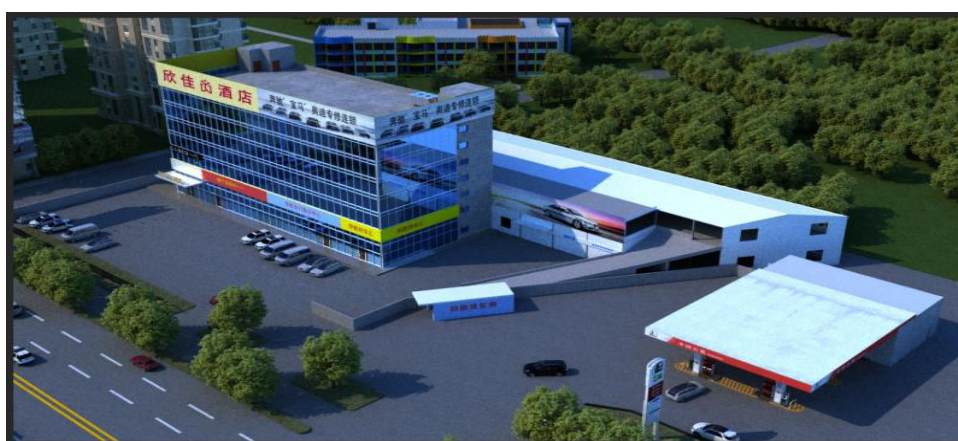
图 3 事故发生时建筑物及周边环境情况还原图

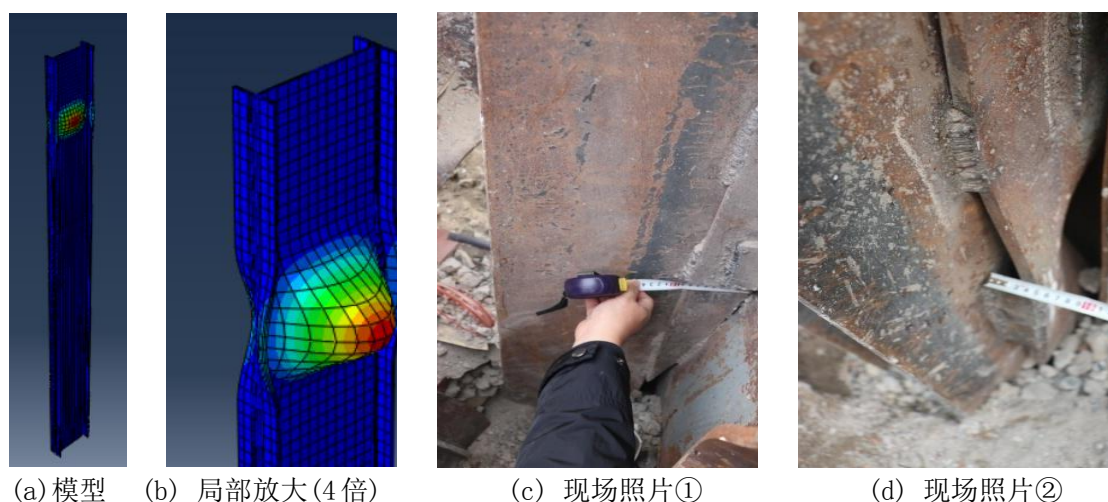
上午，装修工人在对 1 根钢柱实施板材粘贴作业时，发现钢柱翼缘^①和腹板^②发生严重变形（见图 4），随即将情况报告给杨金锵。杨金锵检查发现另外 2 根钢柱也发生变形，要求工人不要声张，并决定停止装修，对钢柱进行加固，因受春节假期和疫情影响，未实施加固施工。3 月 1 日，杨金锵组织工人进场进行加固施工时，又发现 3 根钢柱变形。3 月 5 日上午，开始焊接作业。3 月 7 日 17 时 30 分许，工人下班离场。至此，焊接作业的 6 根钢柱中，5 根焊接基本完成，但未与柱顶楼板顶紧，尚未发挥支撑及加固作用，另 1 根钢柱尚未开始焊接，直至事故发生。

图 4 钢柱板件局部鼓曲缺陷

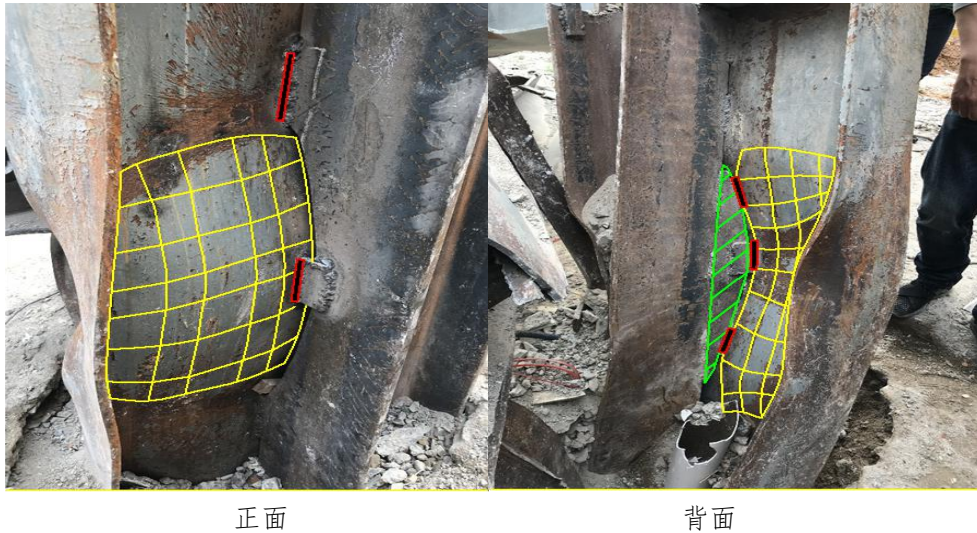
增加夹层导致建筑物荷载超限。该建筑物原四层钢结构的竖向极限承载力是 52000 千牛^①，实际竖向荷载 31100 千牛，达到结构极限承载能力的 60%，正常使用情况下不会发生坍塌。增加夹层改建为七层后，建筑物结构的实际竖向荷载增加到 52100 千牛，已超过其 52000 千牛的极限承载能力，结构中部分关键柱出现了局部屈曲^②和屈服损伤^③（见图 5），虽然通过结构自身的内力重分布仍维持平衡状态，但已经达到坍塌临界状态，对结构和构件的扰动都有可能导致结构坍塌。因此，建筑物增加夹层，竖向荷载超限，是导致坍塌的根本原因。

图5 C6 钢柱屈曲变形与加固焊接情况

焊接加固作业扰动引发坍塌。在焊接加固作业过程中，因为没有移走钢柱槽内的原有排水管，造成贴焊的位置不对称、不统一，焊缝长度和焊接量大，且未采取卸载等保护措施，热胀冷缩等因素造成高应力状态钢柱内力^①变化扰动，导致屈曲损伤扩大，钢柱加大弯曲、水平变形增大，荷载重分布引起钢柱失稳破坏^②，最终打破建筑结构处于临界的平衡态，引发连续坍塌。

通过技术分析及对焊缝冷却时间验证，焊缝冷却至事故发生时温度（20.1℃）约需2小时，此时钢柱水平变形达到最大，与事故当天17时10分许工人停止焊接施工至19时14分建筑物坍塌的间隔时间基本吻合。
